不具合事例を写真などで表現

鉄骨工事管理のポイントを作成

日建連・鉄骨専門部会

不具合事例から学ぶ鉄骨工事管理のポイント

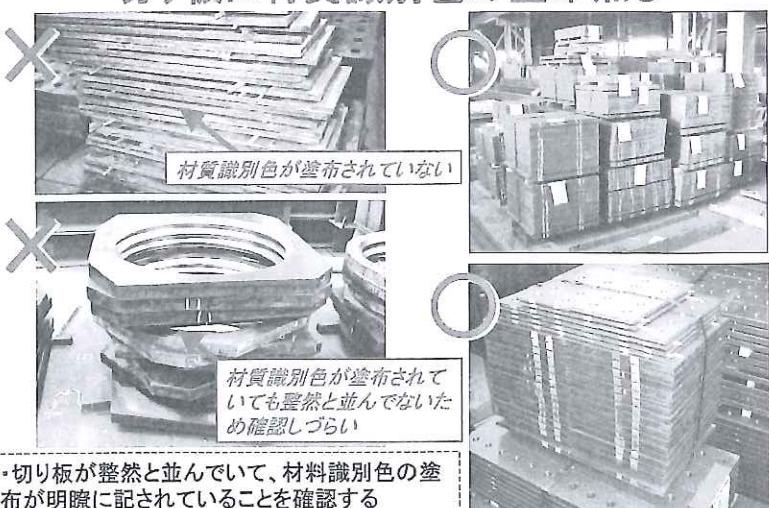
切り板に材質識別色の塗布無し

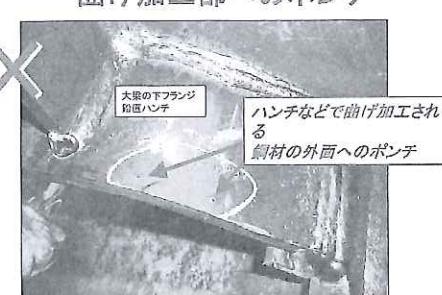
曲げ加工部へのポンチ

曲げ加工される部分の外面には、ポンチ・たがねによるけがきを行ってはいけない
